昭和56年8月3日から6日にかけての前線と台風12号 による石狩川洪水災害及び日高地方土砂災害調査報告

主要災害調査 第18号

昭和57年6月

国立防災科学技術センター

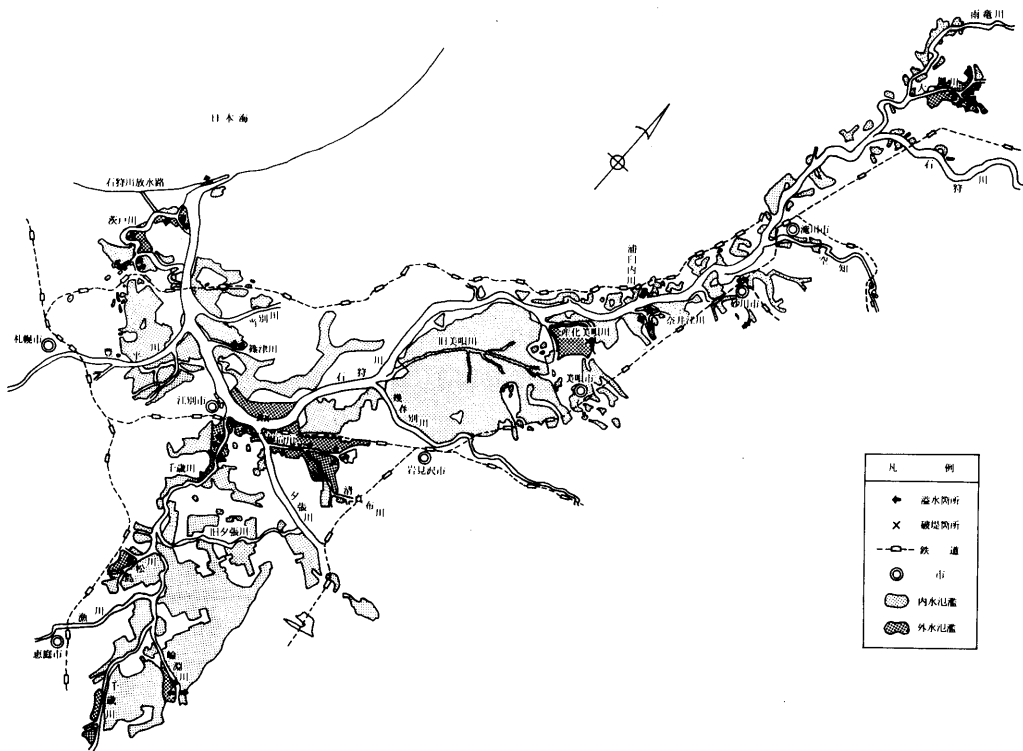
図 3.6 昭和56年 8 月石狩川洪水氾濫状況

本川の石狩大橋で計画高水位を約50cmも超える大洪水であったため各地で内水、外水等による洪水氾濫が発生した。その状況は図3.6のとおりである。

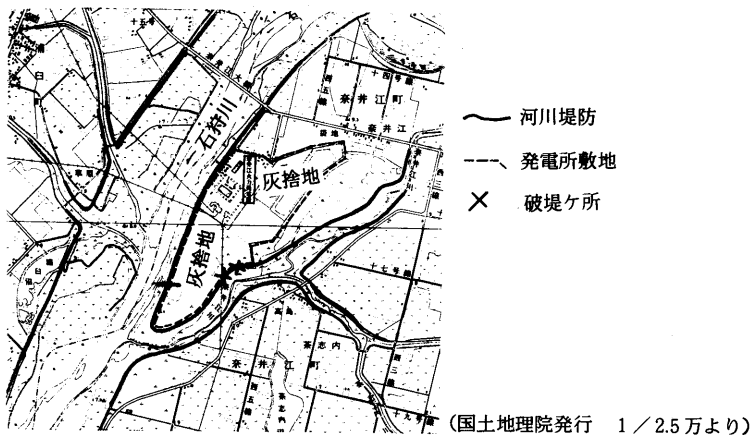
図 3.7 奈井江発電所平面図

発電所敷地は図3.7のごとく石狩川左岸堤防と奈井江川右岸堤防に囲まれている。

今回の洪水は奈井江川右岸堤防が溢水破堤し発電所の灰捨地および発電所屋内に氾濫流入したので、発電所屋内はショートし火災が発生した。火災は塩ビ系被覆による部品が多かったので有毒ガスが発生し消火に時間がかかった。また、灰は氾濫水とともに上流約2kmまで流出し水田等に沈澱堆積したので農作物は大きな被害を受けた。

発電所としては周囲に盛土等をして洪水防禦対策は講じてあったが破堤により石狩川本川の洪水が奈井江川を通り流入したため阻止できなかった。

奈井江発電所の復旧工事は8月20日現在鋭意進められていたが、発電再開までは数カ月を要するとのことであった。

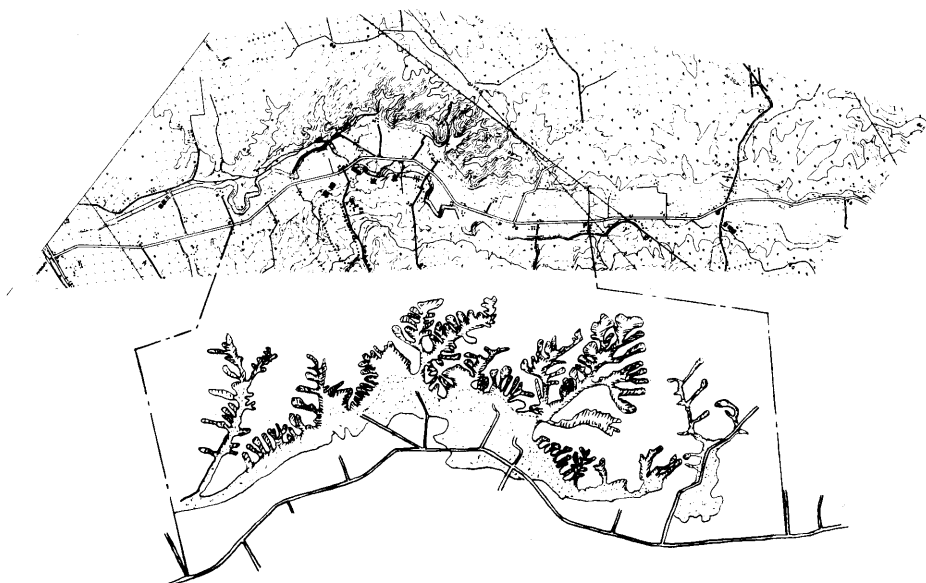
图 4.6 門別町豊郷地区被害状況

そこで被害の大きかった門別町豊郷地区と美原地区について現地調査し、10月6日～7日に縮尺1/15,000のカラー空中撮影を行った。その結果による被害状況は図4.6、図4.7

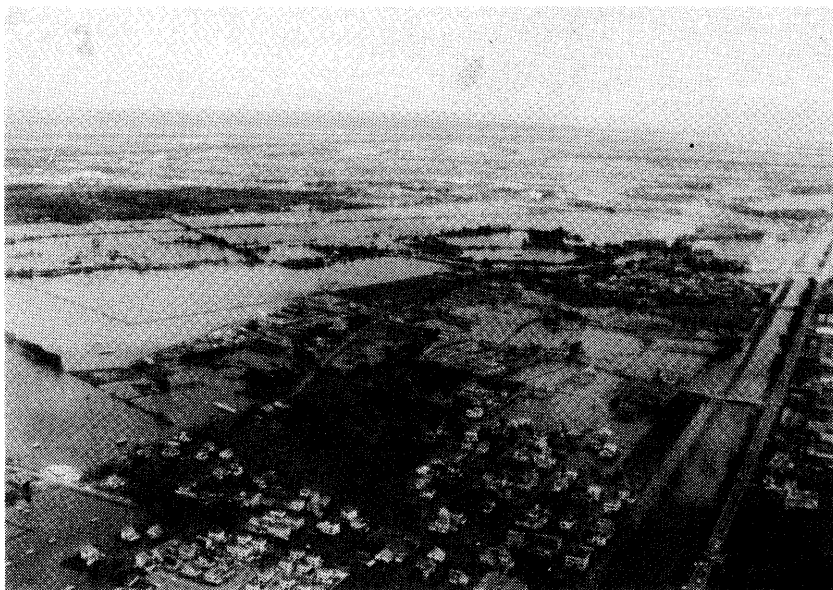
写真 1 札幌市北西部住宅地の浸水状況

—— 創成川上流より茨戸川合流点方向を望む —— 8月6日10時
(石狩川開発建設部提供)

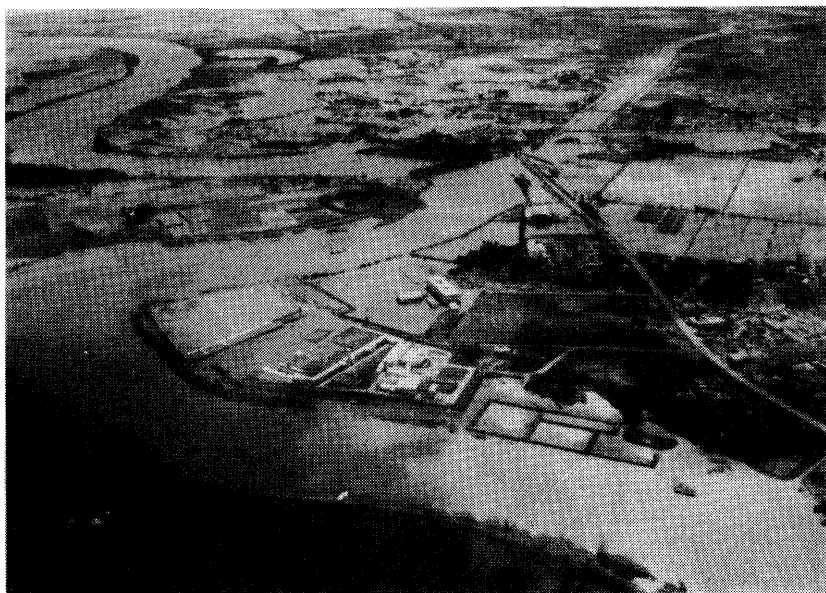
写真 2 伏籠川，創成川，発寒川3川合流点付近と茨戸川沿岸の浸水状況
8月6日10時（石狩川開発建設部提供）

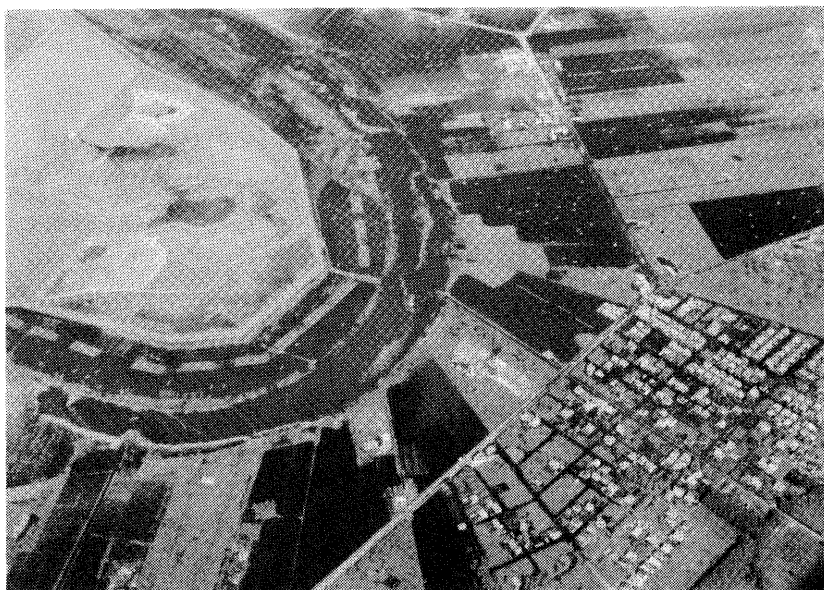
写真 3 伏籠川上流モエ川付近の浸水状況 8月6日8時
(石狩川開発建設部提供)

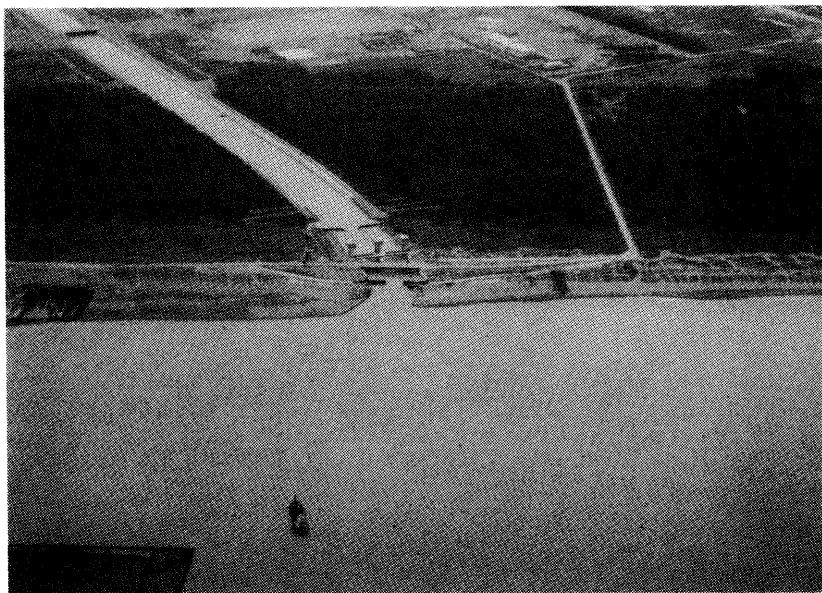
写真 4 茨戸川から石狩新港に緊急通水した石狩放水路吐口の通水状況
(石狩川開発建設部提供)

また茨戸川の氾濫により札幌市北部、石狩町に多くの浸水被害を出していたが、茨戸川と石狩新港を連絡する石狩放水路（工事は概成していたが漁業権者と交渉中のため閉鎖中）を

緊急通水して茨戸川流域の氾濫水の排除に多大の効果を上げた事は特筆すべきである。

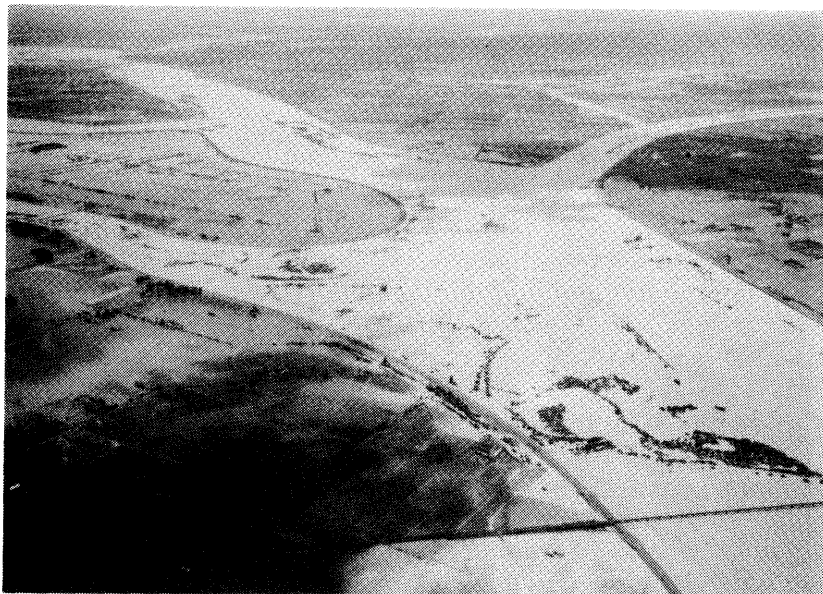
写真5 当別川，豊平川の本川合流点付近の浸水状況 8月6日8時
(石狩川開発建設部提供)

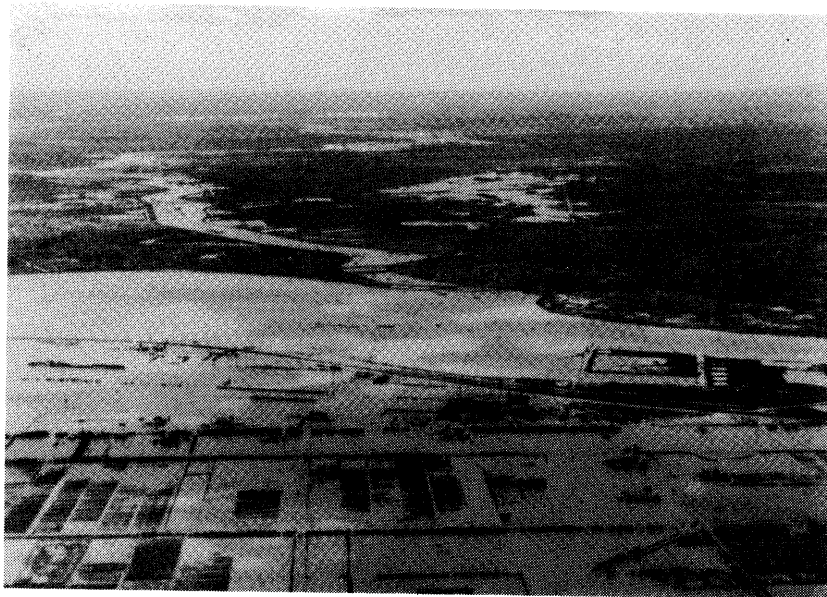
写真6 江別市千歳川の本川合流付近の浸水状況
手前は，本川右岸篠津美原地区溢水破堤による下流側の浸水状況
8月6日10時 (石狩川開発建設部提供)

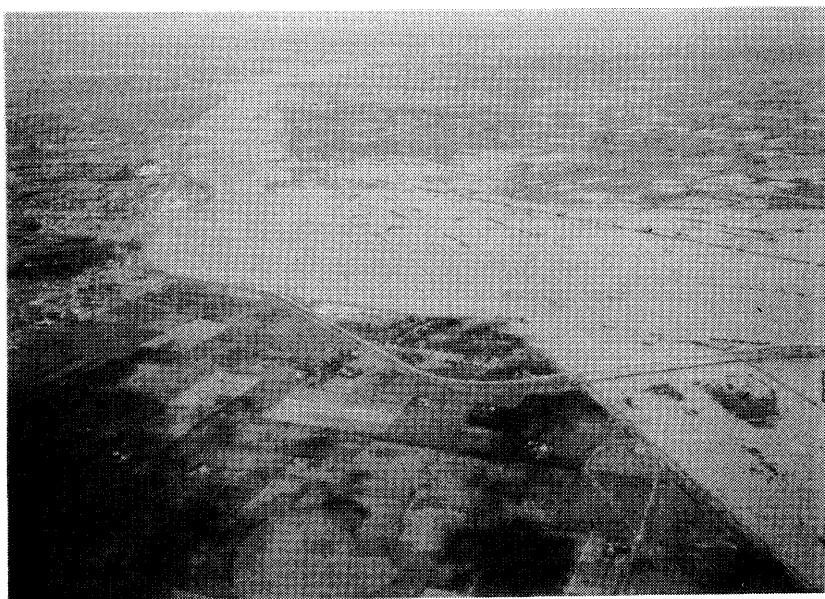
写真7 本川右岸篠津美原地区の溢水破堤による浸水状況
右端手前は夕張川新水路 8月6日8時(石狩川開発建設部提供)

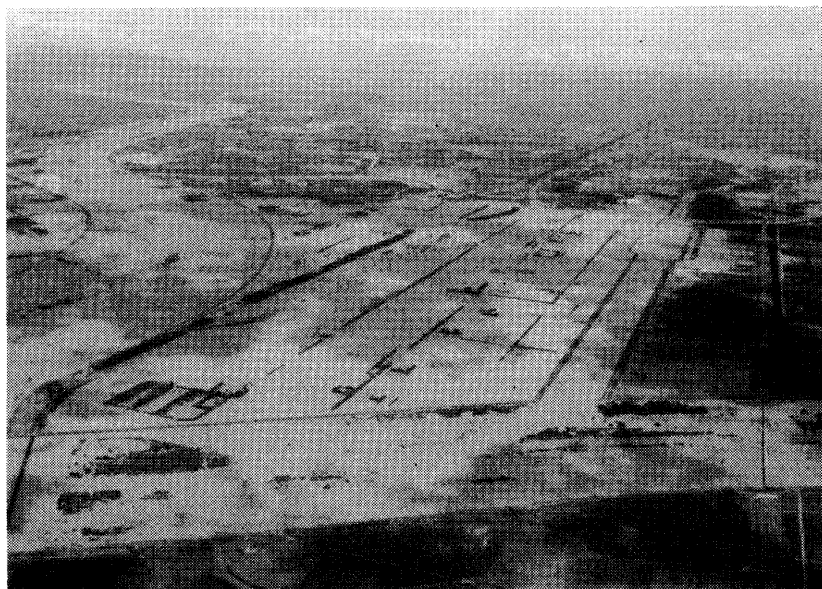
泥炭地帯の河川堤防については従来からその施工方法について種々研究開発が行われている。特に昭和50年8月洪水の経験からパイルネット工法の開発により泥炭地帯の築堤の沈下防止に大きな効果を上げて来たが、幌向川、産化美唄川のように、泥炭と軟かい沖積粘土層よりなる深い軟弱地盤地帯では圧密沈下がなお徐々に継続しており、築堤施工高に近い洪水位の上昇によって沈下量の多かった個所で溢水破堤が発生したものとみられる。

写真8 幌向川の溢水破堤による浸水状況
手前は夕張川新水路, 左側は石狩川本川 8月6日10時
(石狩川開発建設部提供)

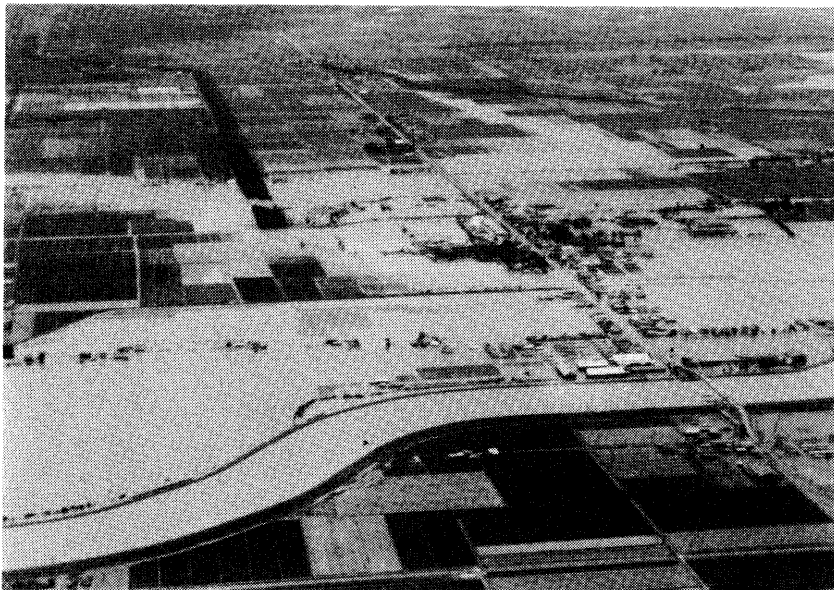
写真 9 旧美唄川左岸北村市街地の内水氾濫状況 8月6日10時
 (石狩川開発建設部提供)

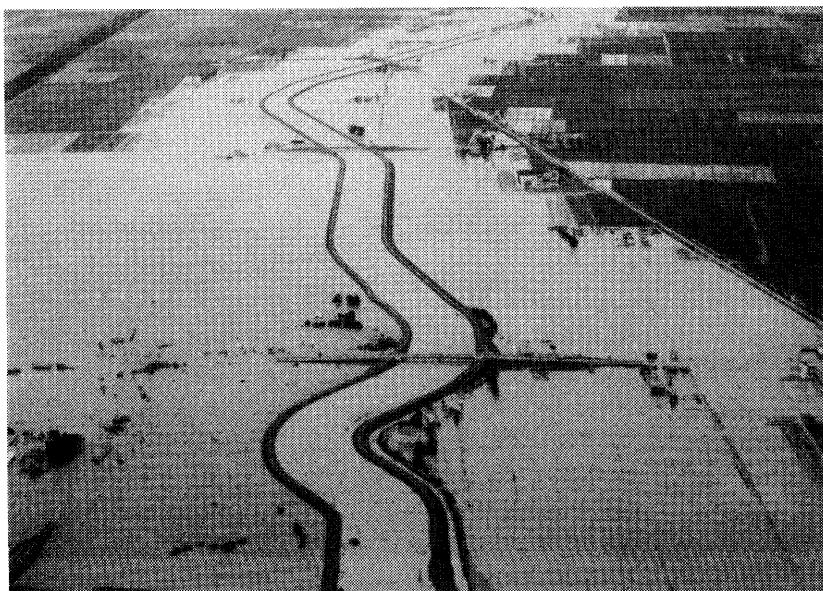
写真 10 旧美唄川支川大願川合流点上流の内水氾濫状況 8月8日6時
 (石狩川開発建設部提供)

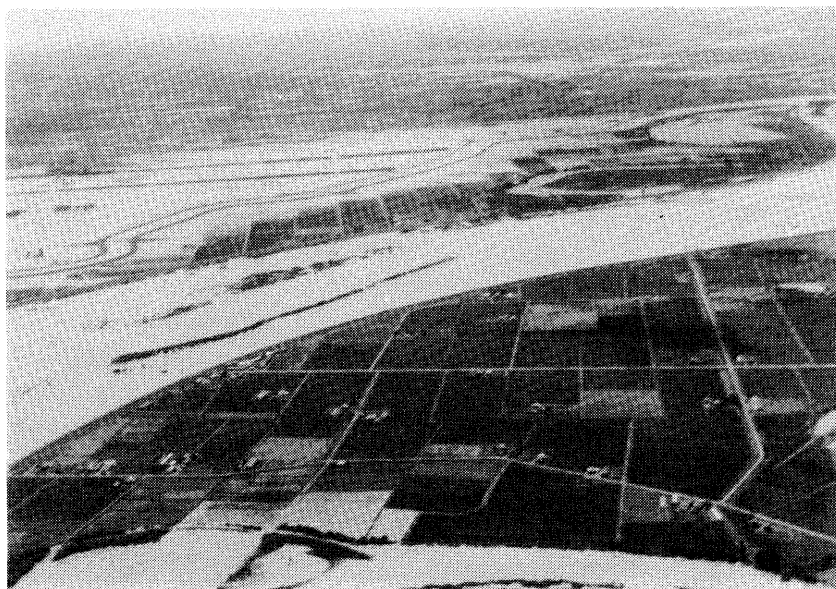
写真 11 産化美唄川溢水破堤による氾濫状況
中央は石狩川本川 8月6日10時（石狩川開発建設部提供）

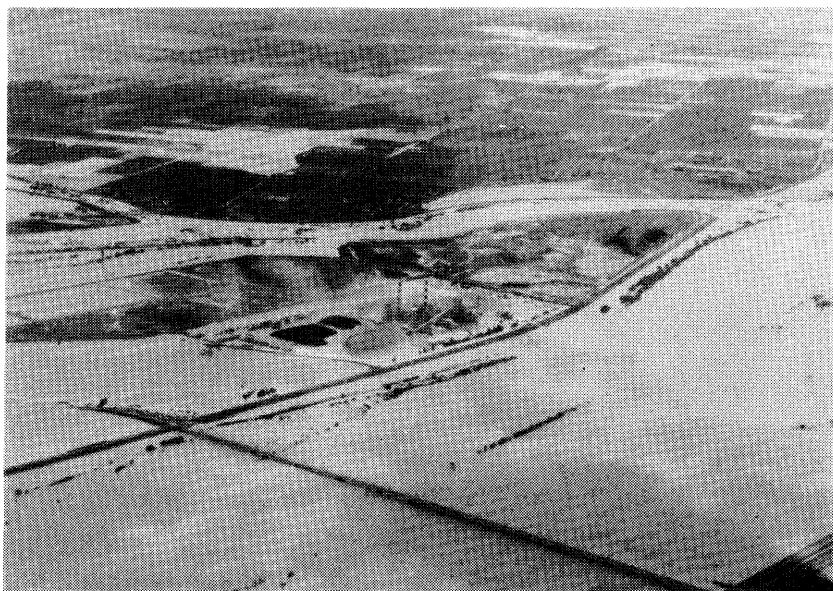
写真 12 奈井江川右岸溢水破堤氾濫による奈井江火力発電所付近の浸水
状況と発電所の火災
手前は石狩川本川 8月6日10時（石狩川開発建設部提供）

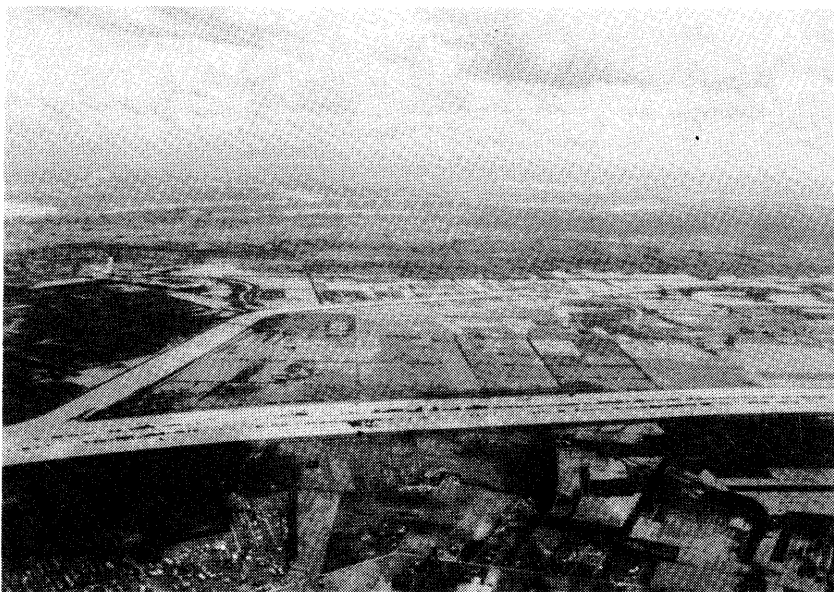
写真 13 豊平川支川厚別川左右岸の内水氾濫状況
札幌市米里地区 8月6日10時（石狩川開発建設部提供）

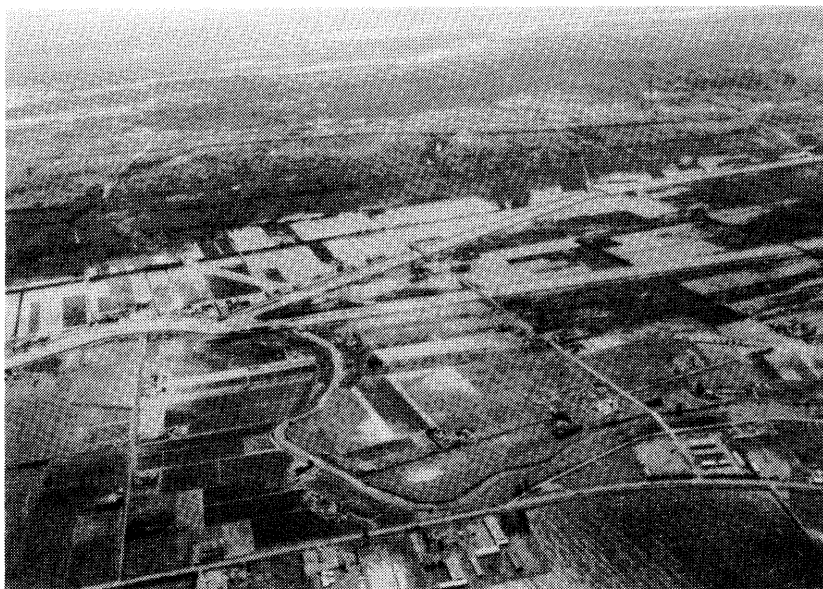
写真 14 厚別川，野津幌川合流点付近の内水氾濫状況
8月6日10時（石狩川開発建設部提供）

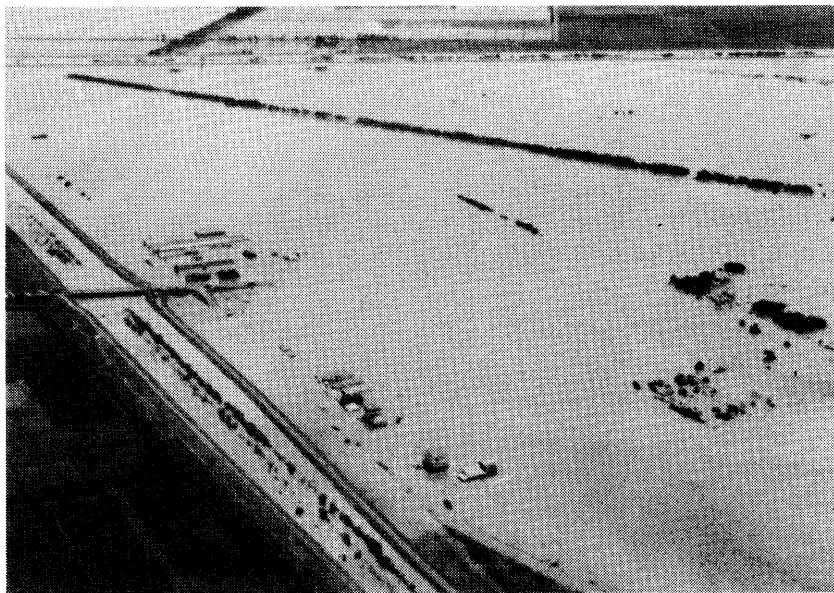
写真 15 千歳川支川島松川左岸破堤による南の里地区外水氾濫状況
 左手前は音江別川 8月6日10時（石狩川開発建設部提供）

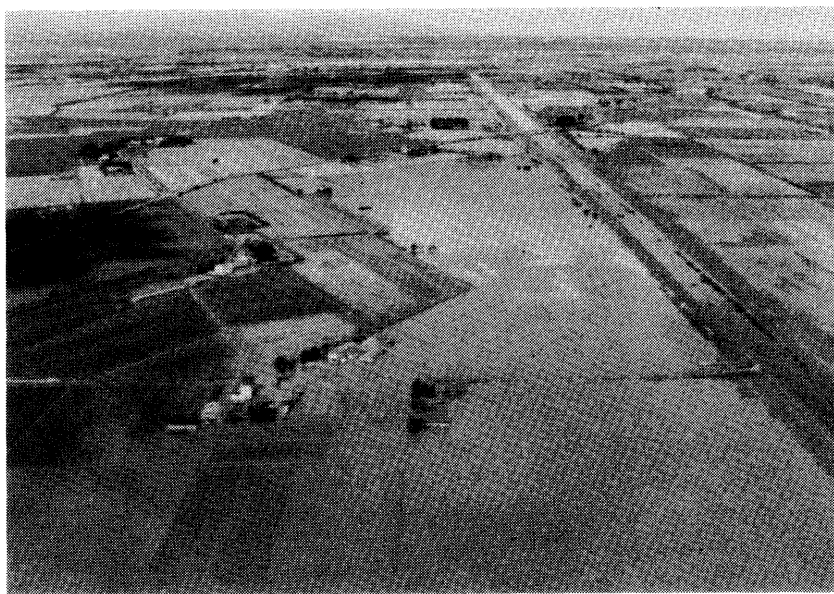
写真 16 千歳川支川剣淵川左岸破堤による合流点上流左岸地区の外水
 氾濫状況 8月6日10時（石狩川開発建設部提供）

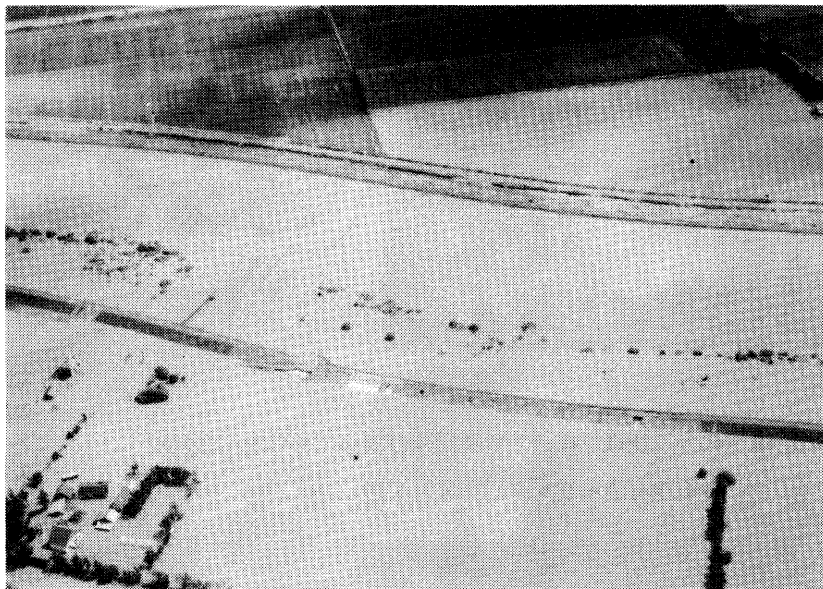
写真 17 千歳川東野幌築堤溢水による堤内法面崩壊状況

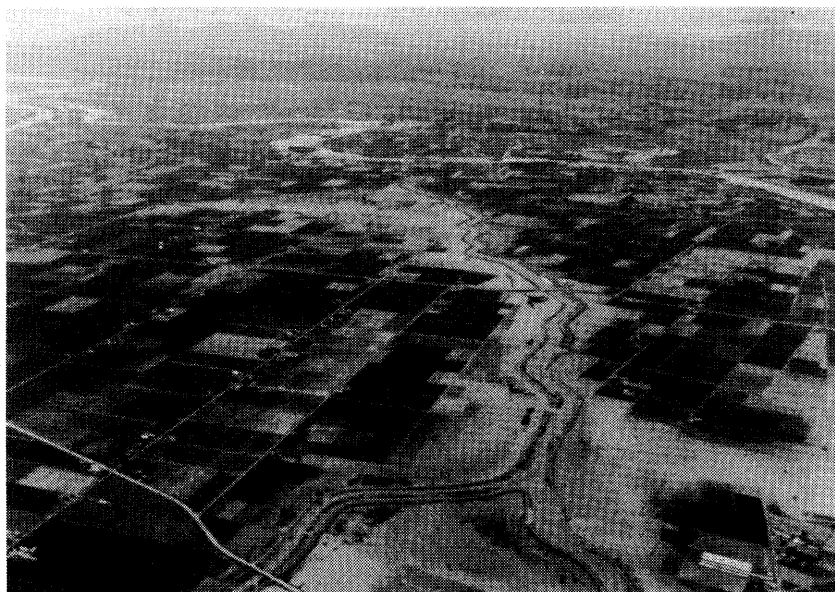
写真 18 雨竜川支川大鳳川破堤による外水氾濫状況

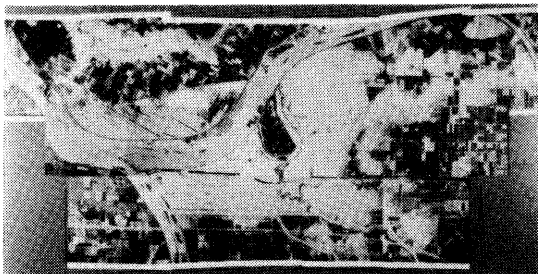
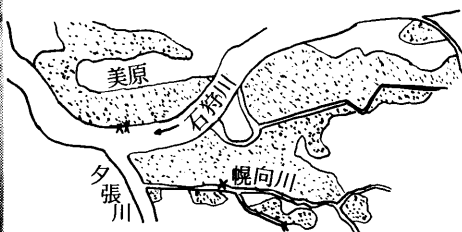
写真 19 幌向川流域，篠津美原地区及び篠津川の外水氾濫状況
 （航空写真モザイク） 8月7日

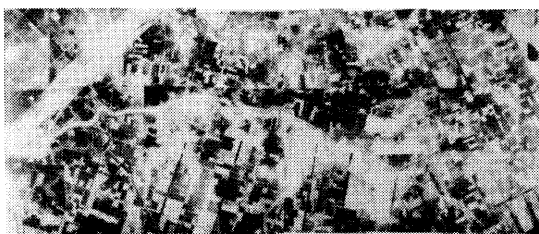
写真 20 旧美唄川流域内水氾濫状況
 （航空写真モザイク） 8月7日

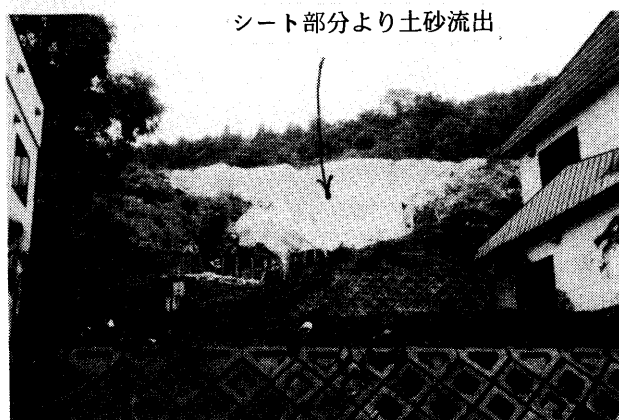
写真 26 札幌市藻岩の斜面崩壊による家屋破壊被害

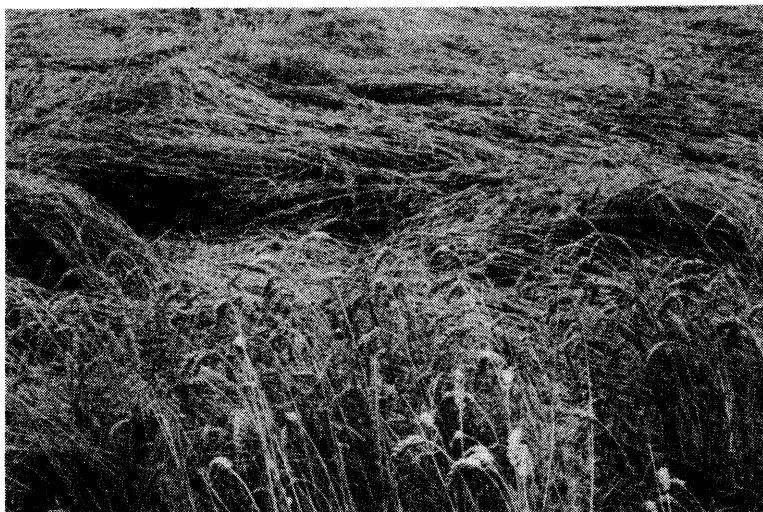
写真 28 豊幌附近の冠水による麦畑の被害状況

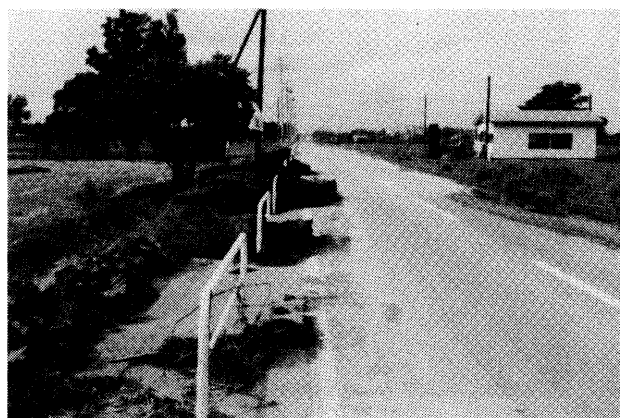
写真 32 幌向川破堤による泥炭土塊の流出

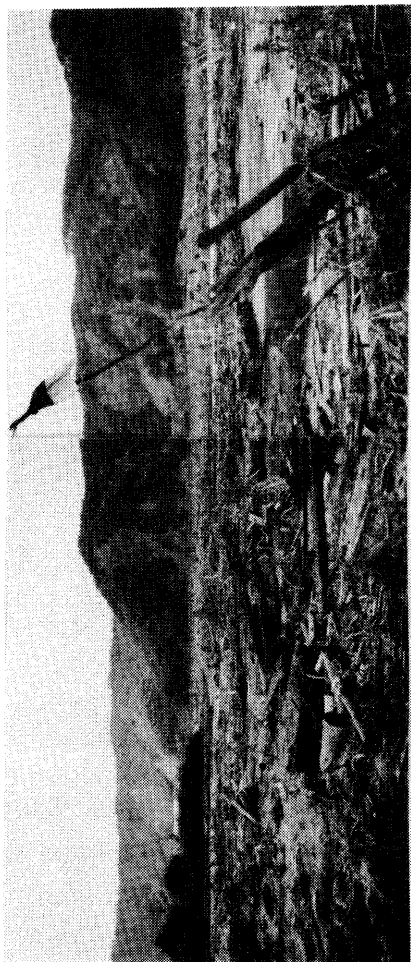
写真 34 内陸部門別町豊郷地区斜面崩壊及土砂流出（昭和56年8月21日）

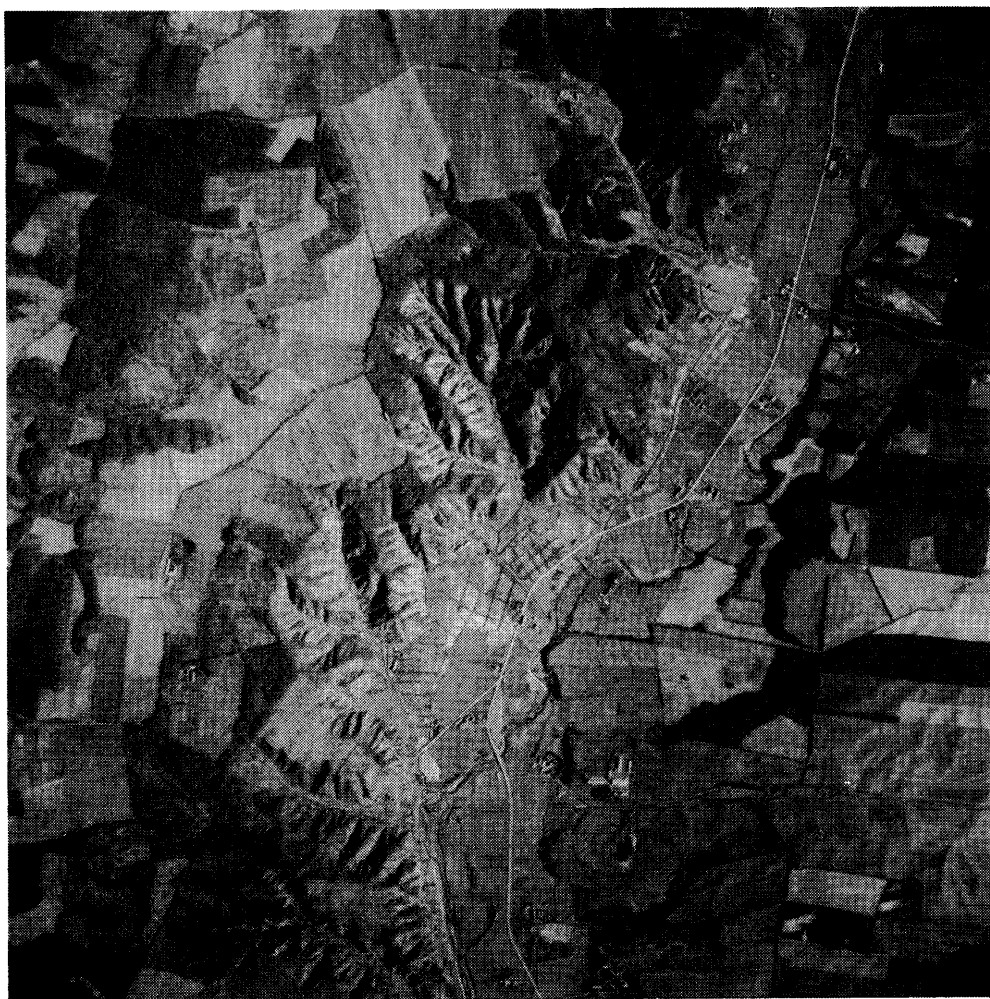
写真 35 内陸部門別町豊郷地区被災状況（空中写真）
（昭和56年10月6日 S = 1/15,000）

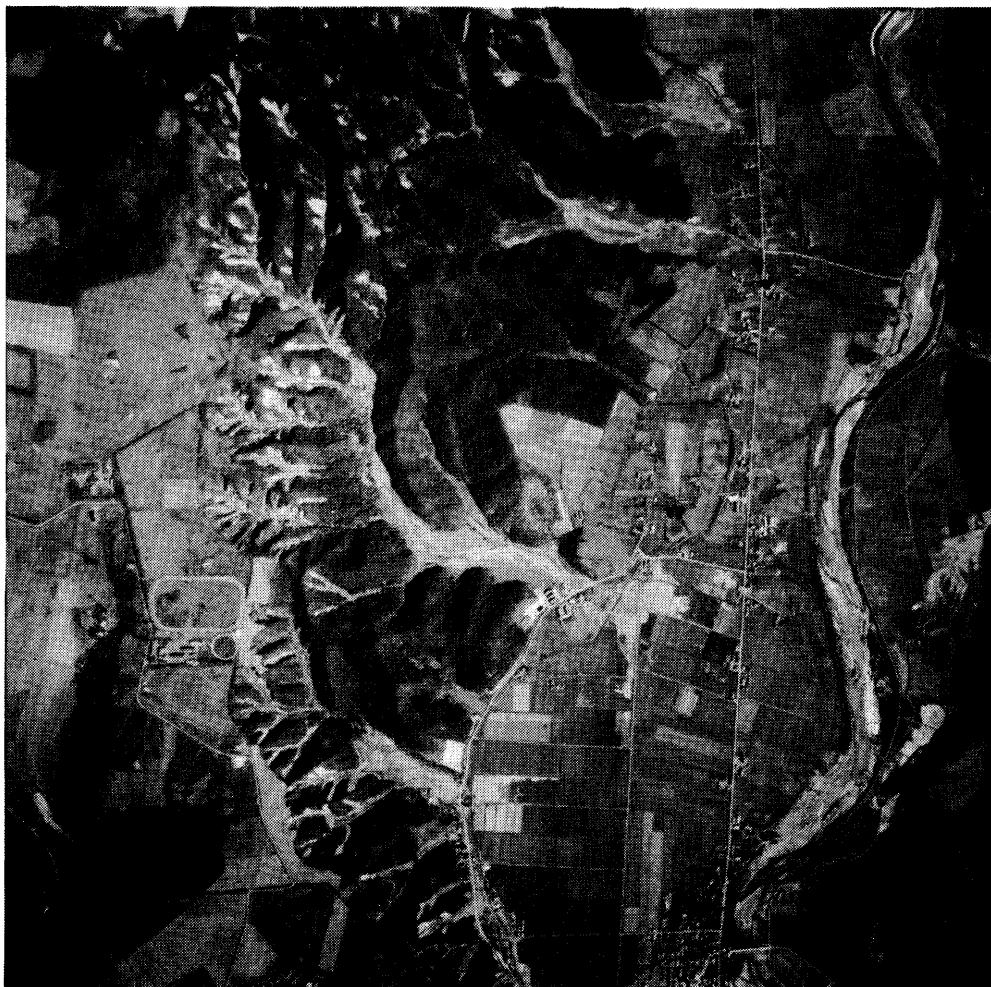
この地域の崩壊も水の集まる凹型の斜面に多く、溪流から流出した土砂流は、溪谷の両側からの無数の崩壊が溪流を堰止め、水位が上昇して一気に押し出して来たものとみられる。土砂流にはその堆積物を観察すると、大きな礫はあまり含まれておらず、火山降下物質として、数mm径以下の軽石粒が大量に含まれ夥しい流木がみられた。この地域は、支笏カルデラの形成やその後の樽前山の火山活動を始めとして、倶多良・登別、洞爺カルデラ等その西方に存在する第四紀の火山活動による火山降下物が厚く堆積したところであり、支笏カルデラ火山の降下軽石の分布でみても、2.00～2.50 mの厚さがあると報告されている。このようなことからみて、豊郷、美原地区の土砂流は、浸透性は良いが、粘着力に欠け、水を含むと崩れ易い火山性の地質と、強度の大きい豪雨が急激に土中水分の含有量を増加させた結果発生したものである。

写真 36 内陸部門別町美原地区被災状況（空中写真）
（昭和56年10月6日 S = 1/15,000）

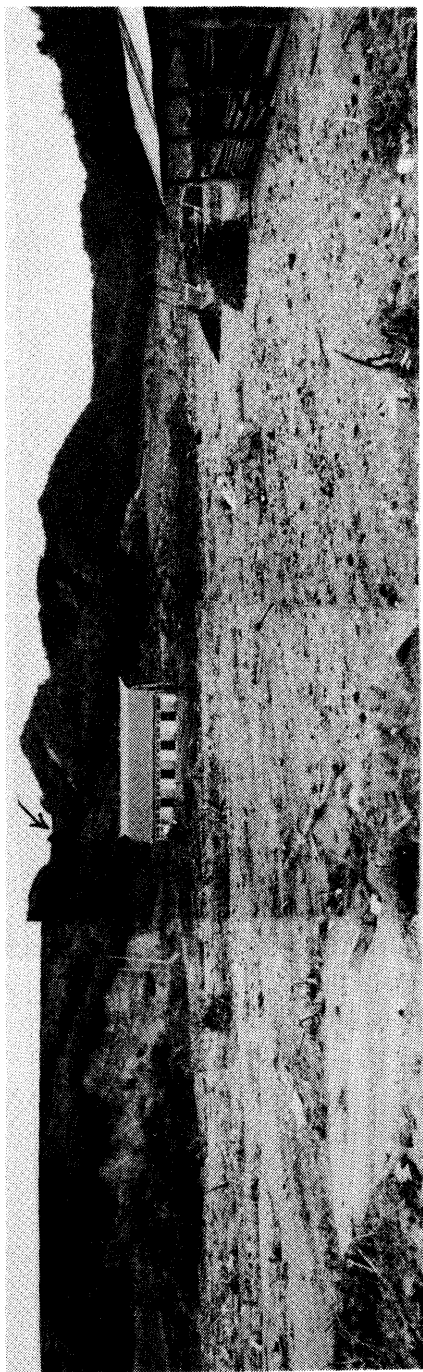
写真 37 内陸部門別町美原地区斜面崩壊及び土砂流出状況

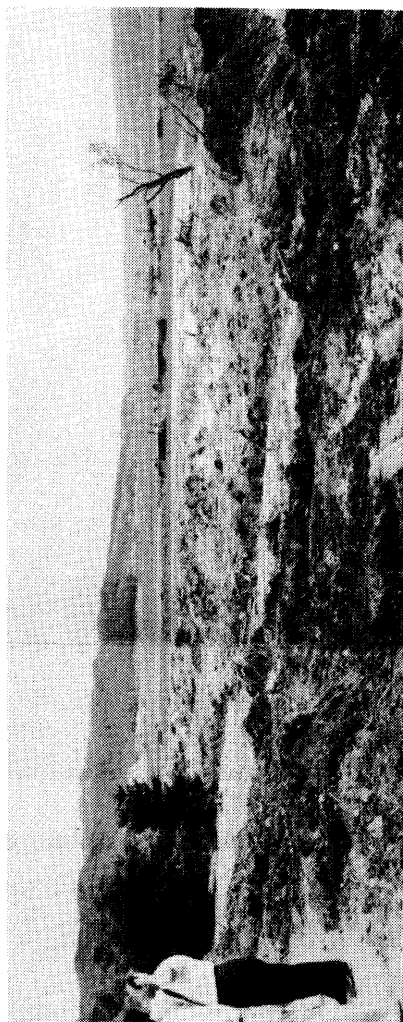
写真 38 内陸部門別町美原地区水田への土砂流出状況（昭和56年10月21日）

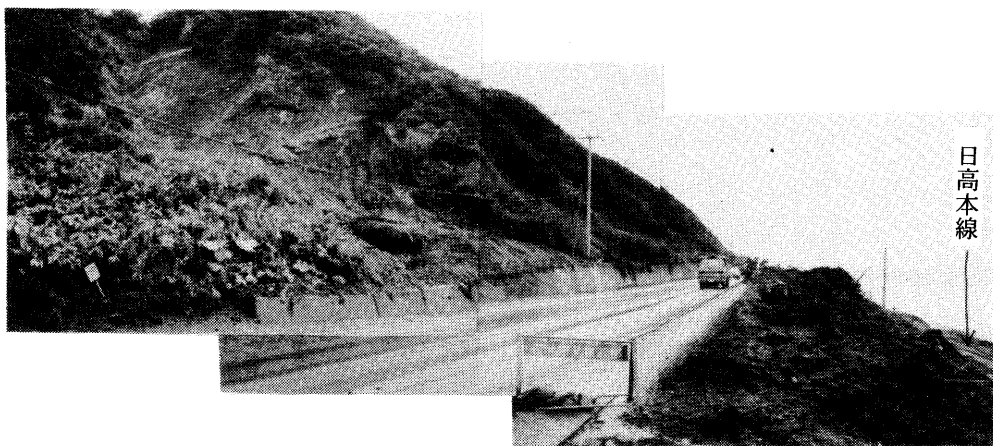
写真 39 沿岸部の典型的な被災状況 門別町～静内町間

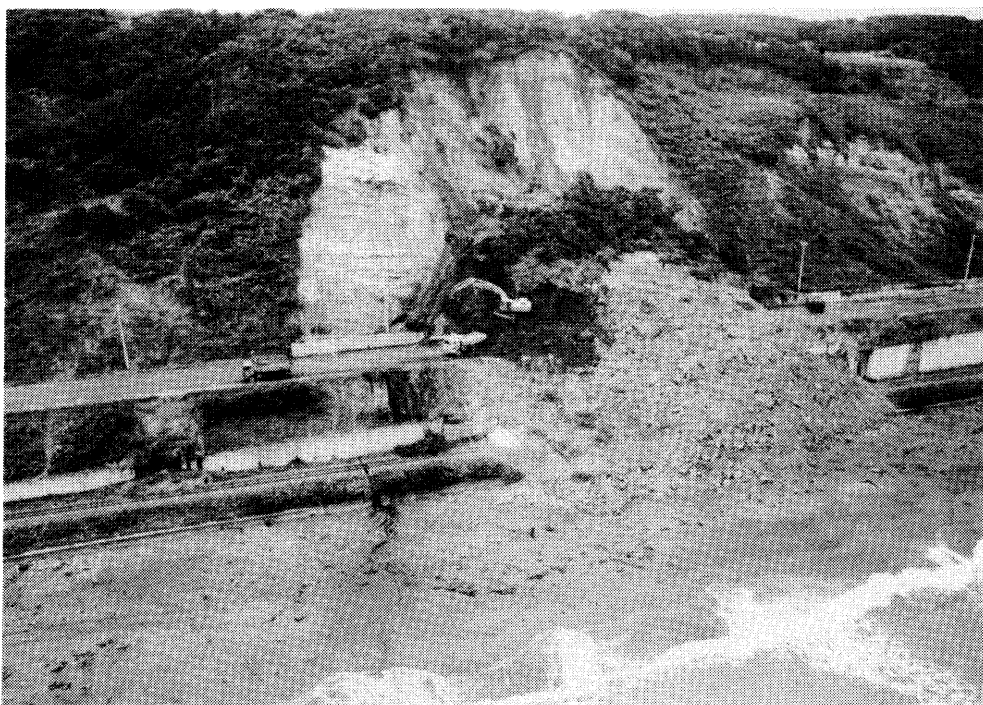
写真 40 沿岸部の典型的な被災状況 門別町～静内町間
(北海道庁提供)

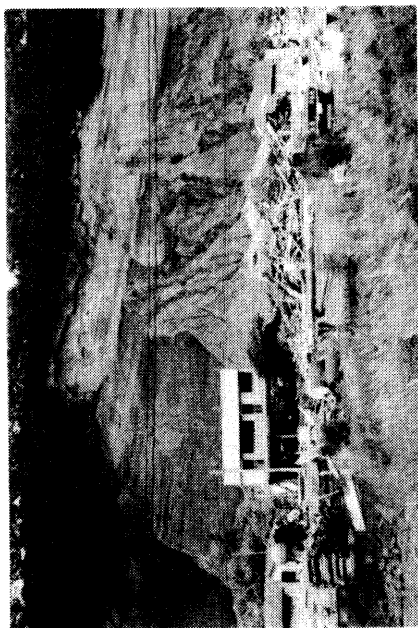
写真 41 門別町厚賀地区斜面崩壊により破壊した家屋
(昭和 56 年 10 月 21 日)

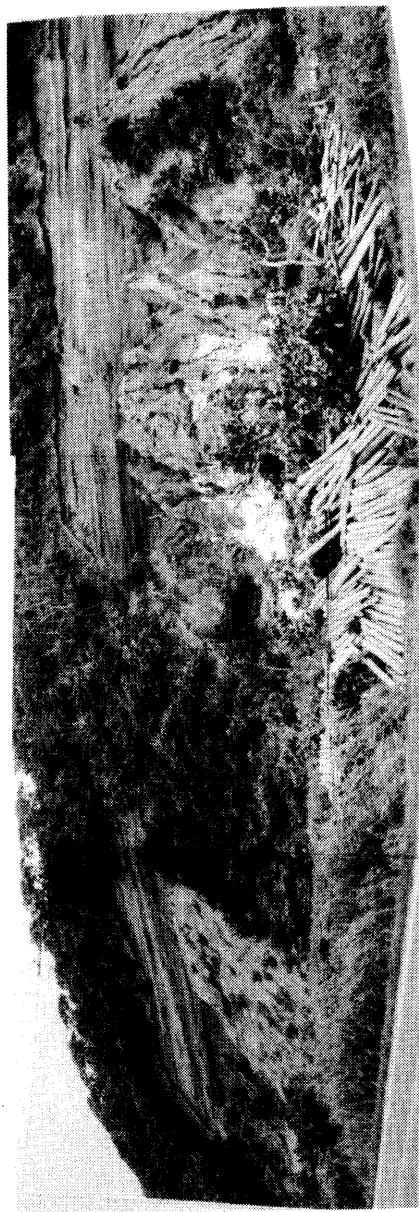
写真 42 門別町厚賀地区斜面崩壊 (昭和 56 年 10 月 21 日)

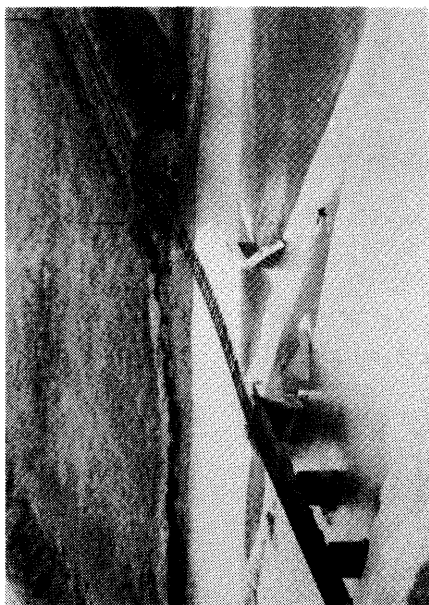
写真 43 門別町慶能舞川鉄道床流失 (北海道庁提供)
